113 - Acessibilidade em Espaços Públicos: o Caso da Requalificação Urbana do Centro e da Orla de Maceió

BITTENCOURT, Leonardo S.¹; BRANDÃO, Luiz Felipe L. M.²; PEIXOTO, Gabriella Vasconcelos³

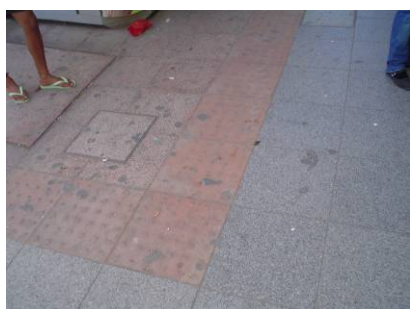
- **Inexistência de rotas com pisos tátil direcional e alerta voltadas para Portadores de Deficiência Visual (PDV)**

Apesar de terem sido utilizados na obra pisos com textura em relevo diferenciado, dotados das características de pisos táteis, estes não foram dispostos de forma a atuar adequadamente como tal. Em lugar disso, houve uma paginação que tenta alertar sobre a presença de ilhas de serviço, mas não que o faz de acordo com a NBR 9050 (ver Figura 4).

Figura 4: Pisos com textura característica de piso tátil de alerta, dispostos de forma inadequada, passível de confundir o deficiente visual.

Os pisos táteis funcionam como orientação para as pessoas portadoras de deficiência visual. Compõem, antes de elementos paisagísticos, um sistema de sinalizações. Nas duas obras analisadas, as diferenciações de piso não foram utilizadas com a sua finalidade primordial.

Verifica-se que o uso desses pisos em consonância com a NBR-9050, não implicariam custos adicionais significativos. Seria necessário, portanto, utilizar os pisos de alerta, adequadamente.

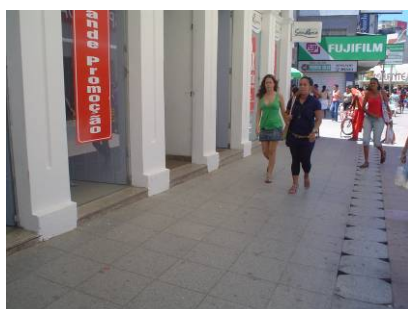
- **Inclinações transversais acima do recomendado nas áreas próximas aos estabelecimentos comerciais**

A NBR 9050 recomenda que a inclinação transversal máxima de um passeio deve ser de 3%. Contudo, uma aferição nos passeios laterais do calçadão demonstra que em alguns trechos essa inclinação é superior a 5% (ver Figura 5).

Figura 5: Passeio lateral possui inclinação acima do recomendado na norma.

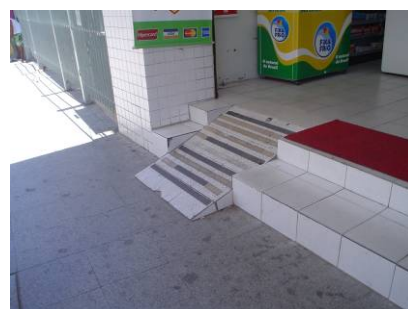
- **Poucos estabelecimentos comerciais apresentam rampas de acesso**

Apesar da construção de rampas no estabelecimento não ser de responsabilidade da prefeitura, ela poderia atuar no sentido de exigir tais aparatos como forma de contrapartida pelos benefícios gerados pela reforma. Em alguns casos, onde se identificou a existência de rampas, constatou-se o não atendimento destas às normas vigentes. Além da inclinação elevada, algumas rampas avançam sobre o alinhamento da rua, atuando como barreira física. (ver Figura 6).

Figura 6: Rampa em estabelecimento comercial executada em discordância com as normas.

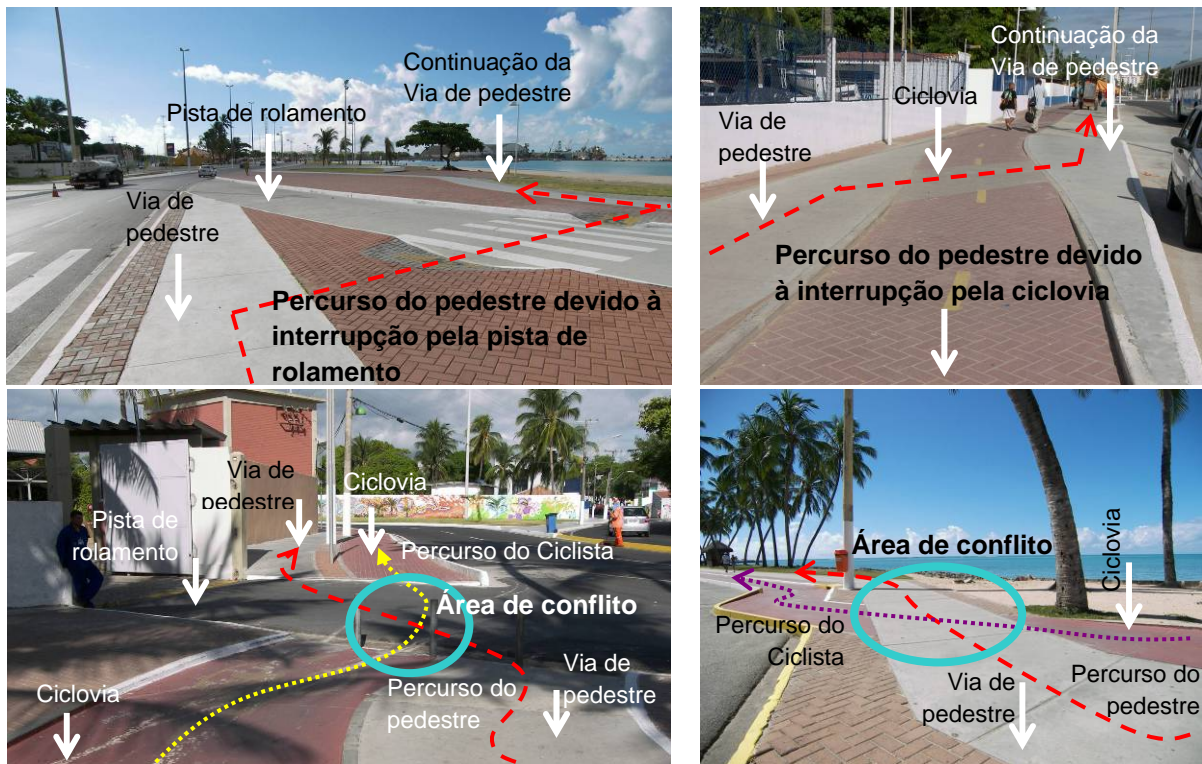
- **Pontos de conflitos entre pedestres, ciclistas e veículos**

Em determinados pontos, as vias de pedestre e de ciclistas se cruzam sem a devida sinalização. Estes pontos críticos se repetem devido ao estreitamento do espaço dos passeios.

Em outras localidades, encontram-se interrupções nas faixas de ciclistas e pedestres. Também ocorre o cruzamento entre estas e a pista de rolamento, o que ameaça a segurança das pessoas de um modo geral. Da mesma forma, a ausência de sinalização pode tornar o passeio arriscado, diante das barreiras encontradas, como ilustram as figuras 13, 14, 15 e 16.

Figuras 13, 14, 15 e 16: Pontos de conflitos identificados (informações na própria imagem).

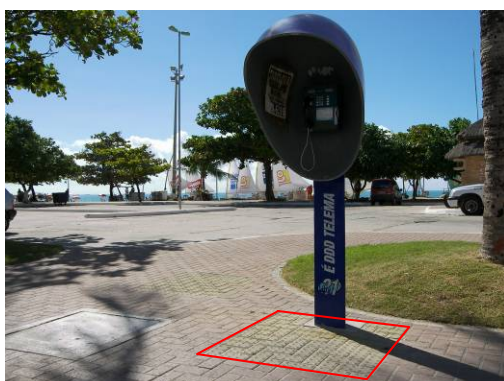
É possível identificar pisos de alerta em determinadas localidades, inclusive em torno de algumas cabines telefônicas (figura 17), mas, em geral, estão dispostos de maneira “aleatória”, comprometendo sua finalidade.

Figura 17: Colocação de piso tátil em torno do orelhão, percebe-se, porém, que esta situação não ocorre com frequência, além de não seguir as especificações das normas.

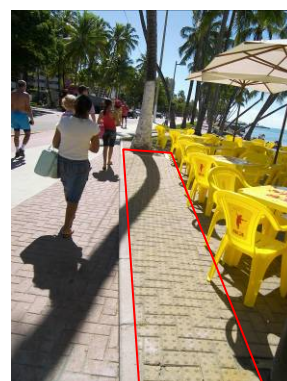
Percebe-se que o calçamento especificado poderia atuar como sinalização tátil (figura 18), mas de maneira semelhante ao modo como foi aplicado no Centro da cidade, não atua com a finalidade para o qual foi concebido.

Figura 18: Uso do piso tátil de alerta informando a existência de um desnível. Este é o único local identificado onde tal piso foi utilizado adequadamente para indicação de mudança de nível.

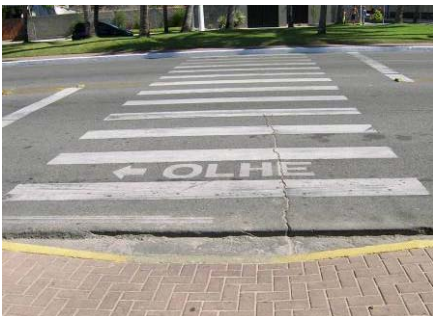
As faixas de pedestres se fazem presentes. Entretanto, a execução não contemplou o tratamento da outra extremidade da via de rolamento, local onde não houve intervenção (ver figura 19).

Figura 19: Rebaixamento de guia seguido de faixa de pedestre onde na extremidade oposta não existe a rampa para acessar o passeio.

Em ambos os casos, observou-se uma quantidade considerável de rampas executadas de forma inadequadas e, muitas vezes, dispostas sem sentido ou ligação com as rotas dos usuários do espaço. Possivelmente, o primeiro problema decorre da aparente desinformação de quem executa a obra. Já o segundo, é mais provável que se trate da insuficiente compreensão das necessidades inerentes aos PMR refletidas na concepção projetual, pois a locação das rampas e faixas deve obrigatoriamente considerar a continuidade dos passeios e a não obstrução das rotas.

Faz-se relevante, portanto, o estudo prévio dos fluxos no local, bem como um acompanhamento mais efetivo da execução das rampas.

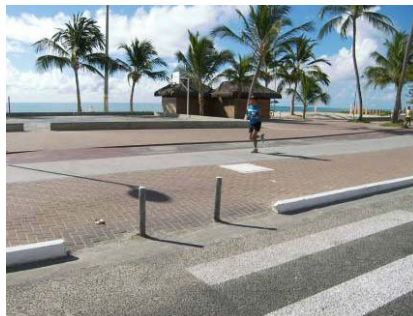
Os rebaixamentos de guia, que deveriam ser significativos auxílios aos usuários do espaço, configuram, em pontos analisados, como outro empecilho à locomoção de PMR, principalmente cadeirantes. Em sua maioria, não respeitam as diretrizes da NBR 9050, conforme mostra a figura 4, e se apresentam em várias inclinações, por vezes severas, o que impossibilita a movimentação autônoma do cadeirante, por exemplo. Outros são estreitos, ou se ligam diretamente à valeta (profunda). Outros ainda possuem inclinação adequada, mas em seguida há algum tipo de obstáculo, como barras de ferro (figura 20).

Figura 20: Identifica-se a existência de barreiras físicas, onde deveria haver passagem livre para os usuários, em particular se tratando de pessoas que utilizam cadeira de rodas.

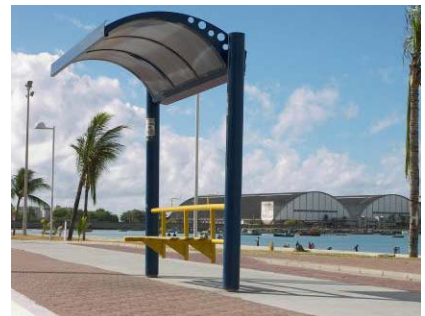
Os mobiliários urbanos não se adequam as condições dispostas pela norma técnica vigente (conforme figura 21). Os principais exemplos são as paradas de ônibus que, além disso, estão dispostos na faixa de pedestre, forçando o desvio dos transeuntes.

Figura 21: Mobiliário urbano (parada de ônibus) não apropriado, obstruindo a via de pedestre.

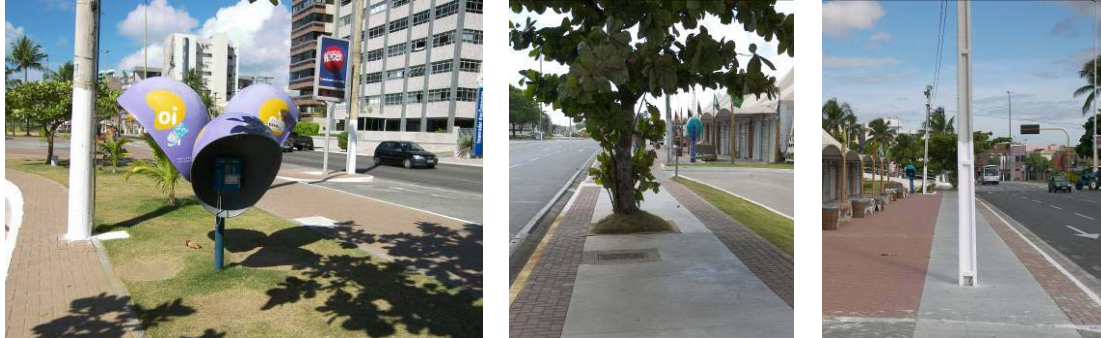
As cabines de telefones públicos convencionais também não se enquadram nas especificações desejadas, e não atendem aos portadores de deficiência auditiva e/ou visual. Em alguns pontos, não são dispostos “orelhões” para a altura de um cadeirante, ou quando esses existem encontram-se em local de difícil acesso, na grama, por exemplo (figura 22).

Além dos pontos críticos levantados no tópico anterior, no trecho de Jaraguá permitiu-se que o passeio de pedestres fosse parcialmente obstruído por várias árvores que permaneceram no local (figura 23).

A disposição dos postes de iluminação, na maioria das vezes, tem sua alocação na faixa de serviço, porém constatou-se a permanência de um desses elementos da via de pedestre (como se observa na figura 24).

Figura 22: Num percurso de aproximadamente 600m, o único telefone público encontrado na altura recomendada pela NBR-9050 encontra-se alocado no centro do gramado.

Figuras 23: Árvores obstruindo a passagem dos pedestres, configurando-se como uma barreira à continuidade da rota.

Figura 24: Poste de iluminação pública no meio da via de pedestres.
