135 – Acessibilidade em Edifícios de Saúde: Avaliação Pós-Ocupação no Departamento de Assistência ao Servidor – DAS - UFRN

Palavras-Chave: Acessibilidade; Avaliação Pós-Ocupação; Edifícios de saúde; Reforma.

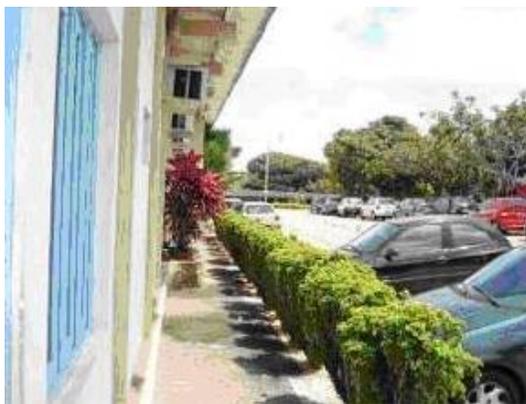
As deficiências encontradas quanto à acessibilidade apresentam-se em todas as áreas da edificação. No estacionamento, em frente à unidade, não existe qualquer sinalização indicando reserva de vagas para portadores de necessidades especiais, assim como para idosos, como determina a legislação brasileira¹. O passeio que circunda a edificação apresenta dimensões insuficientes, além de não possuir faixa de revestimento podotátil na borda do meio-fio, indicando o desnível (figura 7). Os acessos ao interior do edifício apresentam situações diversas. A porta de acesso existente na área administrativa apresenta degraus, enquanto aquela destinada a clientela possui uma rampa, porém executada em discordância com a norma (NBR 9050), estando inclusive bastante deteriorada (figura 8).

Figura 7 - foto do entorno frontal do edifício
Fonte: autores

Os acessos ao edifício precisam ser melhorados, com a colocação de rampa entre o estacionamento e a recepção da administração, e a reconstrução da rampa existente no acesso de clientes. As rampas deverão ser executadas com piso antiderrapante, com a inclinação correta, incluindo a colocação de revestimento podotátil de alerta nas bordas das rampas e do próprio passeio existente ao redor de todo o prédio. Quanto ao passeio, poder-se-ia proceder ao alargamento do mesmo, transplantando a vegetação existente para a nova borda. Isso, porém parece inviável devido à exigüidade de espaço na área frontal do prédio. Assim sendo, propomos a eliminação de alguns canteiros que se projetam do alinhamento da fachada e estrangulam a área do passeio. O revestimento existente já é adequado ao uso, por ser antiderrapante.

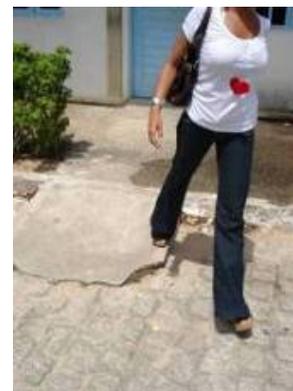
Figura 8 - foto da rampa de acesso
Fonte: autores

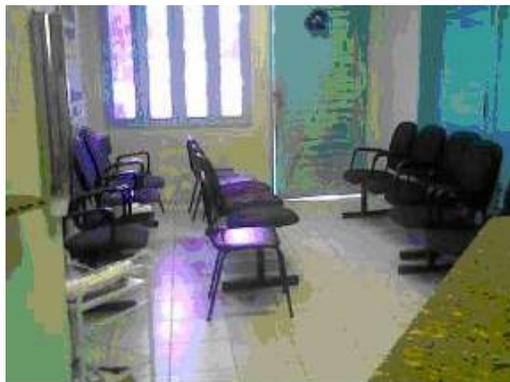
No interior do edifício, o primeiro obstáculo apresentado à acessibilidade universal é a dimensão da sala de recepção dos clientes (figura 9). Quando da adaptação da edificação para o funcionamento da DaS, a recepção foi localizada próximo a área destinada ao auditório, com uma comunicação direta entre ambos, para que, caso necessário, fosse possível expandir o ambiente destinado a espera dos clientes. No entanto, dois obstáculos dificultam esta ação. Devido às condições pré-existentes da edificação, há um desnível entre os dois ambientes, configurando um degrau entre ambos. Ademais, a grande demanda pelo auditório, que é utilizado por várias das unidades que funcionam na circunvizinhança da DaS, prejudica sua utilização como área de espera.

Figura 9 - foto da recepção
Fonte: autores

Em virtude dessas dificuldades, a configuração original da recepção, conforme elaborada pelo autor do projeto, precisou ser modificada. Infelizmente, por falta de recursos, não houve como ampliar a área construída da unidade. Também não foi possível liberar áreas internas para possibilitar a ampliação da recepção. A reforma constituiu-se apenas do deslocamento e redimensionamento do balcão de recepção visando liberar área para permitir a instalação de um maior número de cadeiras. Houve também uma alteração na dimensão da área dos banheiros, com o mesmo intuito da modificação do balcão, sem prejudicar, no entanto sua adequação às dimensões mínimas exigidas pela legislação.

No acesso à recepção, a primeira providência a ser tomada é liberar o espaço necessário a plena abertura da porta, permitindo o livre acesso às pessoas. Para ampliar o espaço da recepção, pode-se incorporar o espaço do auditório, tornando definitiva uma solução originalmente pensada para ser usada circunstancialmente. Para isso será necessário solucionar a questão do desnível existente, nivelando os pisos dos dois ambientes ou até construindo uma pequena rampa interna. Outra opção é a extensão da

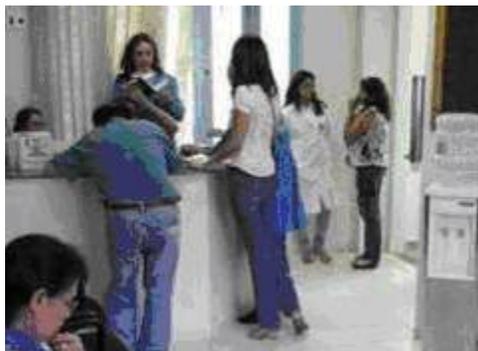
Figura 10 - foto do balcão da recepção
Fonte: autores

recepção na direção leste, ampliando o prédio. Esta hipótese deve ser executada em conjunto com a ampliação da área de circulação, estabelecendo condições mais adequadas ao fluxo interno de pessoas e materiais. Complementando a intervenção no ambiente da recepção, deve-se substituir o balcão existente (figura 10) por um elemento com altura menor, entre 70 a 75 cm, facilitando o acesso de usuários de cadeira-de-rodas como também contribuindo para um atendimento mais humanizado.
