14 - Desempenho Funcional de Centros de Diagnóstico: Um Estudo de Caso em Campinas

THOMAZONI, Andrea D'Angelo Leitner (1); ORNSTEIN, Sheila Walbe (2)

O Estudo de Caso

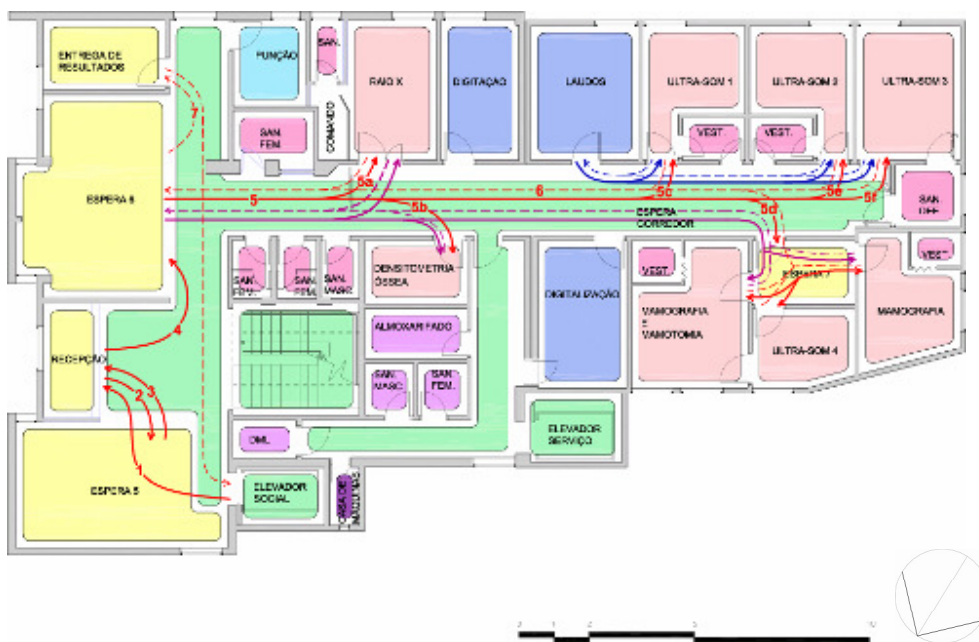
Figura 7- Fluxograma do segundo pavimento (exemplo).

A análise do fluxo de usuários apontou para o dimensionamento adequado na implantação e no primeiro pavimento, onde é operada a radioterapia. Já para o pavimento do Centro da Mulher, a avaliação funcional aplicada apontou o congestionamento das circulações e intersecções inadequadas entre funcionários médicos, enfermeiras, técnicos em raio X, auxiliares, pacientes de rotina e pacientes comprometidos, fruto da necessidade de ampliação. O pavimento da medicina nuclear tem ambientes ainda ociosos, pois o aparelho de PET/CT (tomografia por emissão de pósitrons e tomografia computadorizada) ainda não está sendo utilizado em sua plena capacidade.

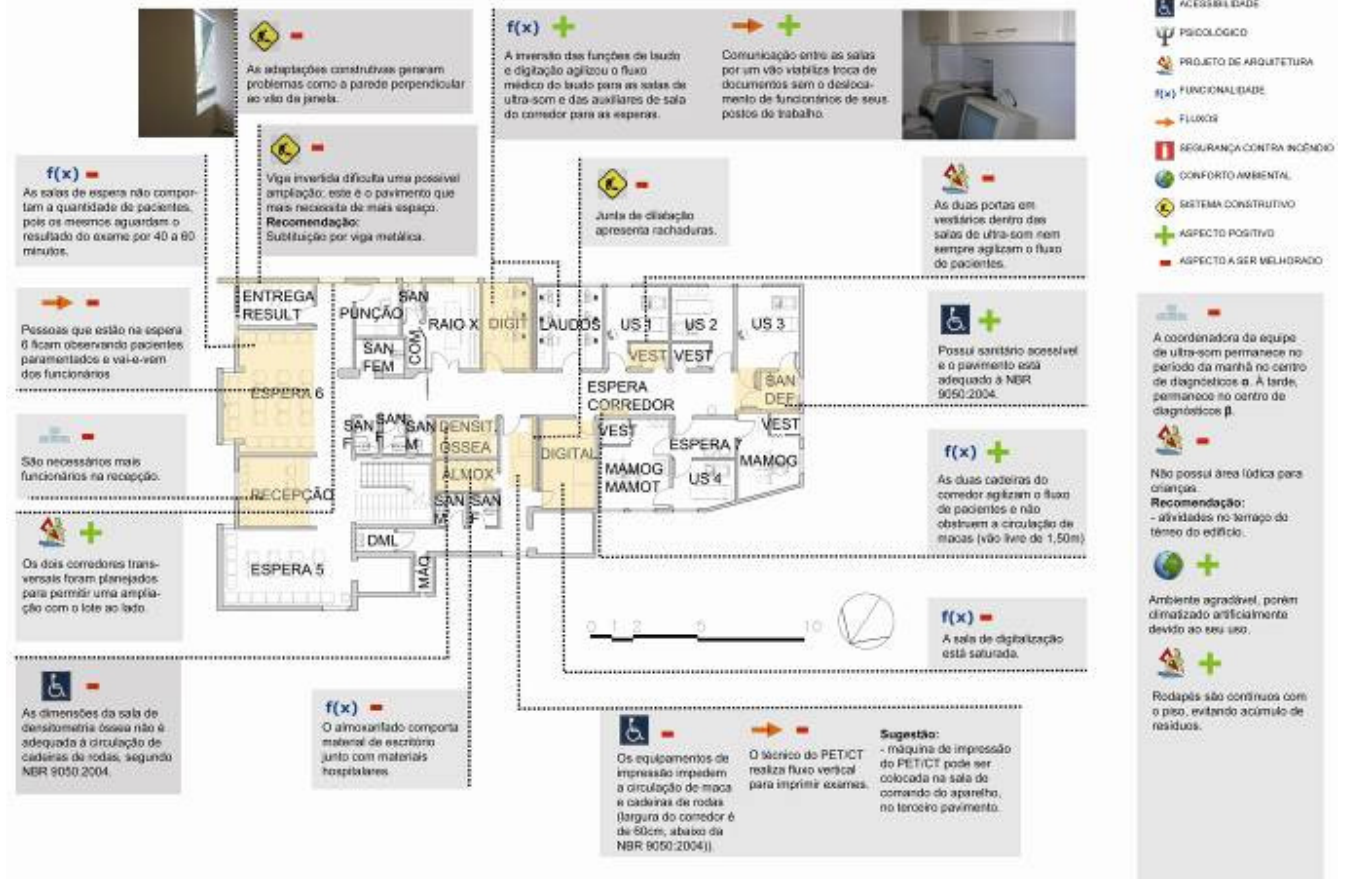
Figura 8- Mapa de descobertas segundo pavimento (exemplo)

Para este pavimento identifica-se: a necessidade de mais salas de ultra-sonografia; a necessidade de mais vestiários para rapidez de atendimento nas salas de ultra-som otimizando assim, o uso do equipamento; a necessidade de adequação das dimensões na sala de densitometria óssea; a possibilidade de introduzir raio X móvel para diminuir o trânsito de pacientes e para a liberação da sala de raio X para exames mais rentáveis, a possibilidade de ocupar as esperas com novas salas de atendimento, desde que sejam entregues os exames via correio ou e-mail, dentre outros aspectos, apresentados no mapa de descobertas.
