132 / 134 / 174 - Acessibilidade Urbana -Um Estudo de caso nos Edifícios Públicos do Município de Barra do Bugres- MT

Resumo

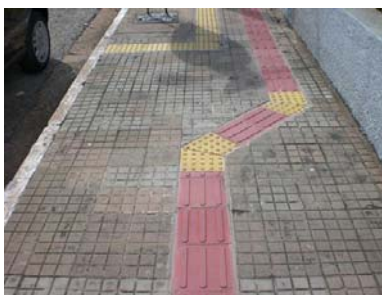
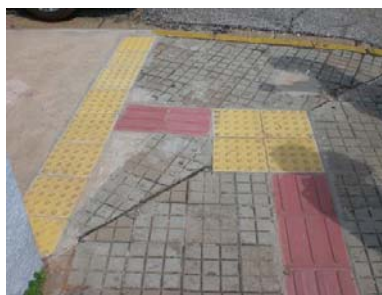
As figuras 01, 02 e 03 apresentam a sinalização tátil, na calçada do Banco do Brasil, perceptível por pessoas com deficiência visual. As cores são contrastantes como recomenda a NBR 9050; a representada pela cor amarela é a sinalização tátil de alerta e a representada pela cor vermelha, a sinalização tátil direcional. Como o piso adjacente apresenta textura, a sinalização tátil direcional deveria ser lisa, seguindo recomendações da NBR 9050. Foi o único exemplo registrado na cidade a respeito de sinalização tátil em espaço público.

Figura 01- Piso tátil
Fonte: Carignani (2008)

Figura 02- Piso tátil

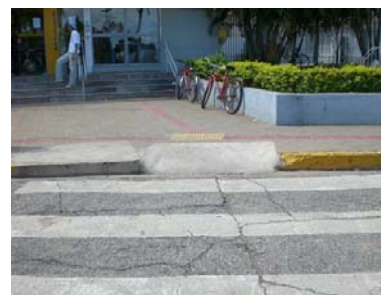
Figura 03-Rebaixamento da calçada

Com relação ao rebaixamento da calçada, têm-se os exemplos mostrados através das figuras 03, 04, 05 e 06 que dispõem-se diante do Banco do Brasil, do Fórum, da Caixa Econômica Federal e da Prefeitura Municipal, respectivamente. Tanto o desenho desses rebaixamentos de calçada, quanto as dimensões, a inclinação e a ausência de piso tátil não se encontram em acordo com a NBR 9050, que recomenda a configuração apresentada através da figura 07.

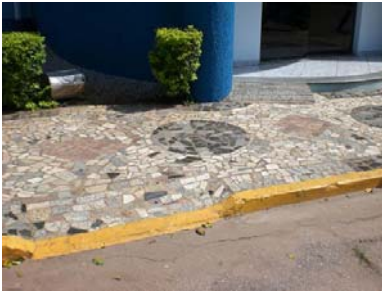
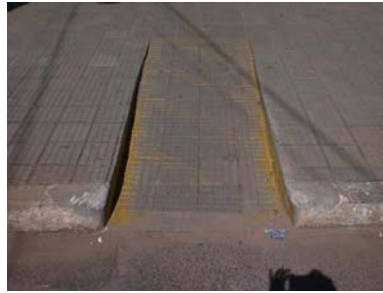
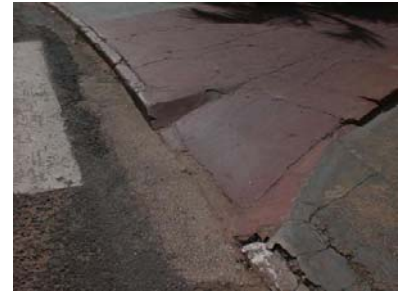
Figura 04–Rebaixamento de calçada calçada
 Fonte: Carignani (2008)

Figura 05–Rebaixamento de calçada

Figura 06–Rebaixamento de

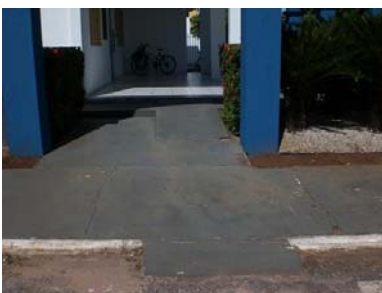
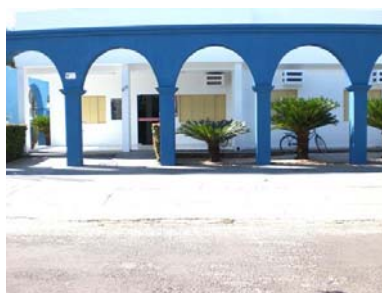
A acessibilidade diante da Promotora não ocorre a partir do rebaixamento da calçada (figura 08). O que se executou, em um dos acessos, foi uma rampa que avança o limite do meio fio, em direção ao leito carroçável. No outro acesso, diante da outra fachada, optou-se por manter uma inclinação para toda a calçada (figura 09), evitando o uso do rebaixamento. Como a diferença de nível entre a calçada e o interior da edificação ocorre através de vários níveis de piso, houve a implantação de diversas rampas, não contínuas, com inclinações e dimensões diferentes, como pode ser observado através das figuras 10, 11, 12 e 13.

Figura 08 - Ausência – rebaixamento
 Fonte: Carignani (2008)

Figura 09 - Calçada inclinada

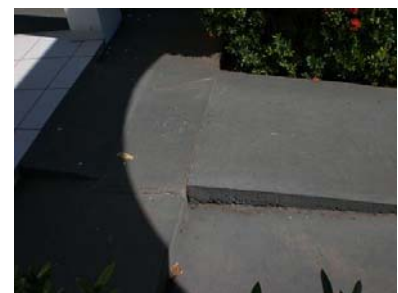
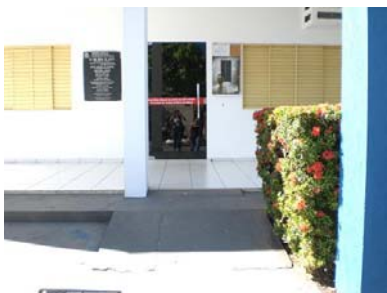
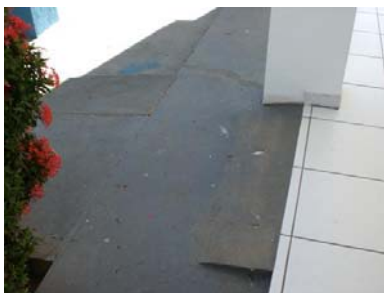
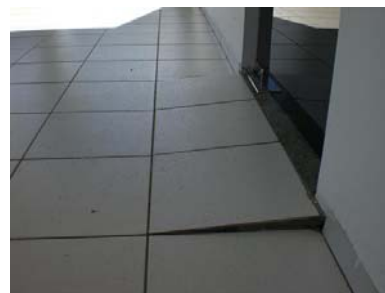
Figura 10 – Rampa de acesso

Figura 11 - Rampa acesso
Fonte: Carignani (2008)

Figura 12 - Rampa acesso

Figura 13 - Rampa acesso

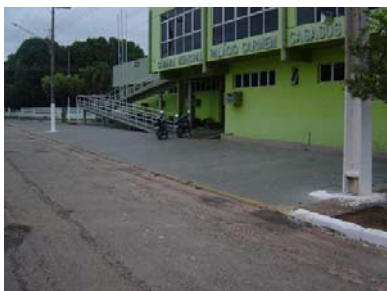
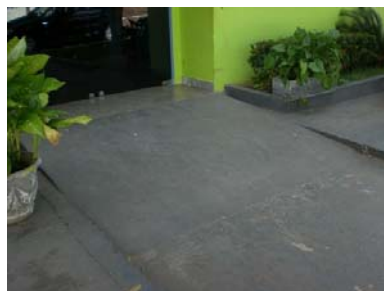
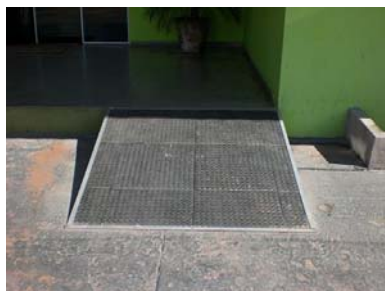
Diante da Câmara Municipal, apesar de ter havido um rebaixamento da calçada, para o estacionamento (figura 14), a acessibilidade ao PNE permanece comprometida, pois há ainda uma diferença de nível do leito carroçável à calçada equivalente a 06 cm. Houve, como no exemplo anterior, a colocação de rampas para o acesso da calçada ao ambiente interno (figuras 15 e 16). Suas especificações não condizem com as recomendações da já citada norma, dentre as quais, a ausência da sinalização tátil.

Figura 14 - Rampa acesso
Fonte: Carignani (2008)

Figura 15 - Rampa acesso

Figura 16 - Rampa acesso

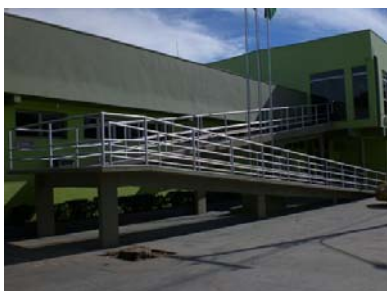
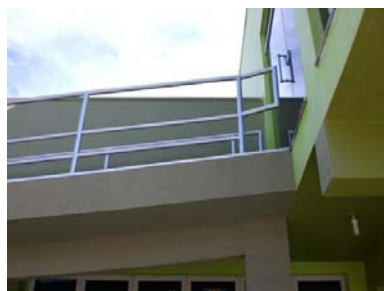
Ainda a respeito da acessibilidade à Câmara Municipal (figura 17), tem-se que, a inclinação de um de seus pisos corresponde a 14%, sendo que a citada norma recomenda uma inclinação entre 6,25% e 8,33%, e, em caso de reformas, uma inclinação de até 12,5%. Outro agravante é o fato da inexistência do último patamar, anterior à porta de entrada do pavimento superior (figura 18). Tais erros comprometem gravemente a acessibilidade, pois tanto a inclinação bastante superior à recomendada pela norma, quanto a ausência de patamar, impedem que um portador de cadeira de rodas, sem ajuda de outrem tenha acesso irrestrito ao piso superior da referida edificação.

Figura 17 - Acesso Pav. Superior
Fonte: Carignani (2008)

Figura 18 - Acesso Pav. Superior

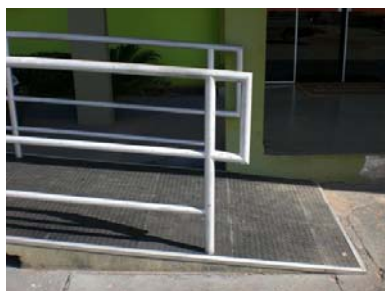
Figura 19 - Corrimão

A figura 19 mostra que, apesar das extremidades do corrimão não terem acabamento recurvado, possuem desenho contínuo. Porém, é recomendável que haja um prolongamento do corrimão de pelo menos 30 cm antes do início da rampa, sem promover a interferência com áreas de circulação. Percebe-se ainda, em relação à esta rampa, a ausência da sinalização tátil do piso, da guia de balizamento e da sinalização tátil do corrimão (figuras 20, 21 e 22).

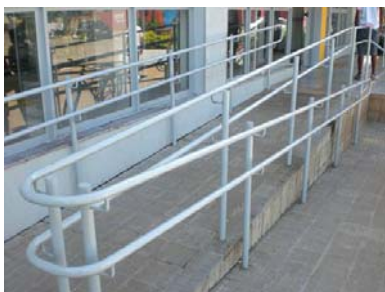
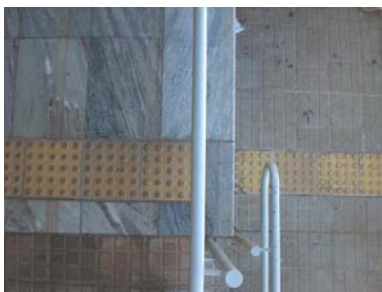
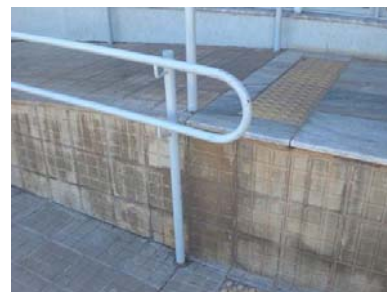
Figura 23 – Rampa acesso banco
Fonte: Carignani (2008)

Figura 24 – Piso tátil rampa banco

Figura 25 – Corrimão rampa banco

Quanto à rampa que promove o acesso da calçada ao Banco do Brasil (figuras 23, 24 e 25), tem-se que as medidas referentes à largura, inclinação, altura e dimensão do corrimão estão de acordo com a NBR 9050, como também, a sinalização tátil de alerta corresponde ao especificado pela citada norma. Contudo, percebe-se a ausência da guia de balizamento e a sinalização tátil do corrimão.

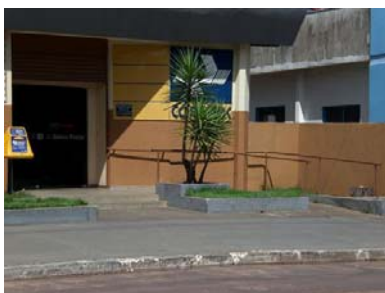
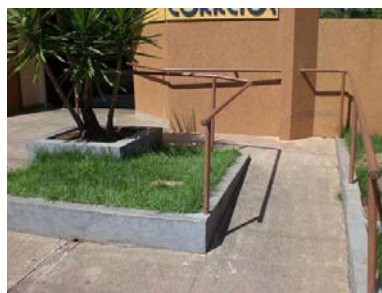
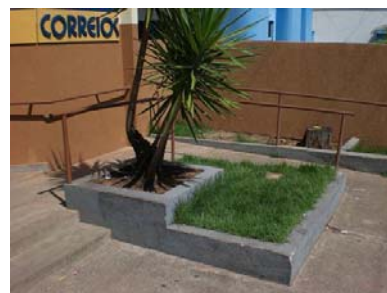
Em relação à rampa que acessa os Correios (figuras 26, 27 e 28), observa-se que a sua largura está incorreta, pois um dos pisos corresponde a 93 cm e o outro, a 105 cm, quando a NBR 9050 recomenda uma dimensão mínima de 120cm; há a ausência da sinalização tátil do piso e do corrimão e da guia de balizamento. O corrimão também não se encontra adequado, pois como já foi dito anteriormente, é recomendável que haja um prolongamento de pelo menos 30cm antes do início da rampa, sem interferência com áreas de circulação, e que suas extremidades tenham acabamentos recurvados, ou ainda, tenham desenho contínuo, o que não se apresenta neste exemplo. Há a ausência de instalação de outro corrimão a 70 cm do chão, recomendado pela norma.

Figura 26 – Rampa acesso Correios
Fonte: Carignani (2008)

Figura 27 – Rampa acesso Correios

Figura 28 – Rampa acesso

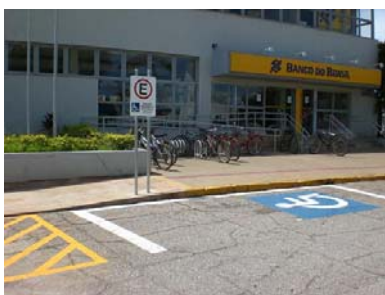
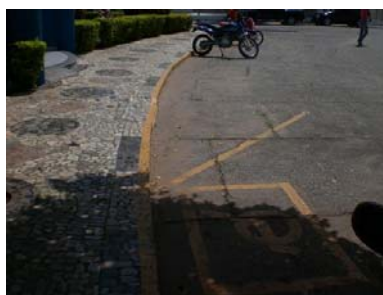
As figuras 29 e 30 apresentam que, diante das fachadas frontais do Banco do Brasil e do Fórum, há uma vaga de estacionamento destinada a PNE. A NBR 9050 recomenda, através da figura 31, que tal vaga esteja bastante próxima ao rebaixamento da calçada, o que não ocorre em nenhum dos dois casos. A sinalização vertical a respeito da vaga para estacionamento, na figura 29, diante do Banco do Brasil, indica a representação do símbolo internacional de acesso, disposto corretamente. Já diante do Fórum, não há esta sinalização vertical, tampouco a representação do símbolo de acessibilidade pintado no espaço da vaga está disposto corretamente; a figura sempre deve estar voltada para o lado direito e pintada na cor branca com fundo azul ou opcionalmente representada em branco e preto. As dimensões também não condizem com as recomendações da NBR 9050.

Figura 29 – Vaga destinada a PNE
Fonte: Carignani 2008

Figura 30 – Vaga destinada a PNE

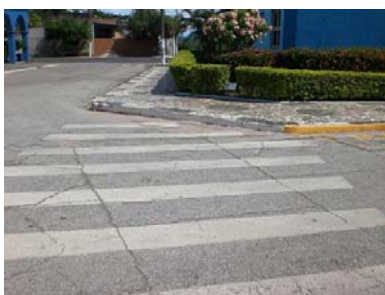
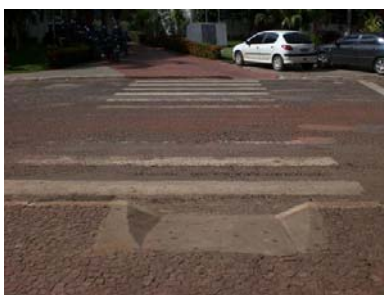
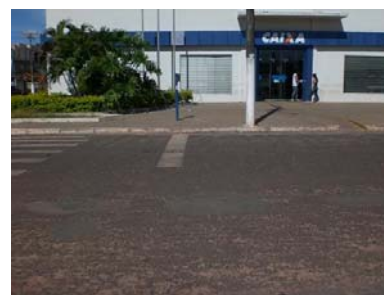
As figuras 32, 33 e 34 apresentam faixa para pedestres, diante do Fórum, da Prefeitura Municipal e da CEF, respectivamente. Apenas na figura 33, o rebaixamento se encontra na direção do fluxo de pedestres, porém, não centralizado. Em nenhum dos casos apresentados houve a implantação da sinalização tátil, como recomenda a NBR 9050, através da figura 35.

Figura 32– Faixa pedestres - Fórum
Fonte: Carignani (2008)

Figura 33–Faixa pedestres - Prefeitura

Figura 34 –Faixa pedestres CEF

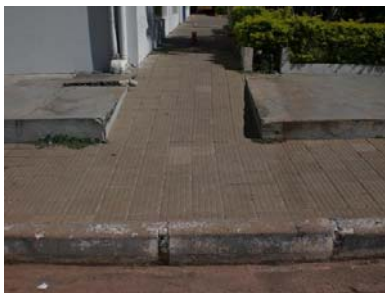
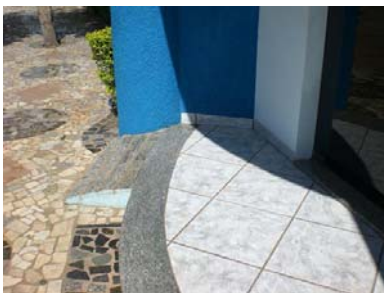
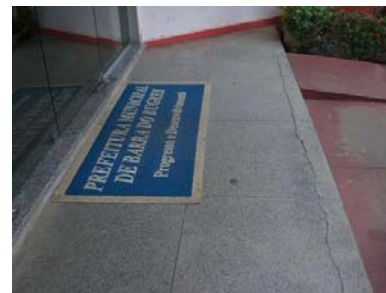
Observa-se através da figura 36, uma rampa que se localiza na fachada lateral da CEF. Mesmo que se tenha havido a preocupação com a acessibilidade da calçada à entrada da edificação, percebe-se a

ausência de rebaixamento de calçada, tornando a acessibilidade aos portadores de cadeira de rodas comprometida. Nos exemplos apresentados nas figuras 37 (Fórum) e 38 (Prefeitura Municipal), (apesar de existirem rampas do leito carroçável à calçada - figuras 04 e 06), a acessibilidade é barrada na entrada das edificações, devido haver, no primeiro caso, um desnível correspondente a 02 cm, e no segundo caso, um desnível equivalente a 09 cm, dificultando o acesso a cadeirantes.

Figura 36- Rampa acesso CEF
Fonte: Carignani (2008)

Figura 37- Rampa acesso Fórum

Figura 38- Rampa acesso Prefeitura
