## **155 - Avaliação Pós Ocupação com Ênfase em Conforto Ambiental em Edifício Residencial projetado pelo Arq. Niemeyer: o Caso do edifício Montreal em São Paulo - SP**

O presente trabalho tem seu cunho principal na exposição de dois pontos: a avaliação de um edifício residencial projetado pelo Arquiteto Oscar Niemeyer entre as décadas de 1940 e 1950 em São Paulo, fase considerada “renegada”, enfatizando as questões de conforto ambiental – térmico, acústico e iluminação - , e a verificação das metas de consumo de energia elétrica das unidades habitacionais estipuladas atualmente pelo plano de racionamento do Governo Federal. Fazem parte do escopo, propostas de melhoria dos pontos considerados negativos.

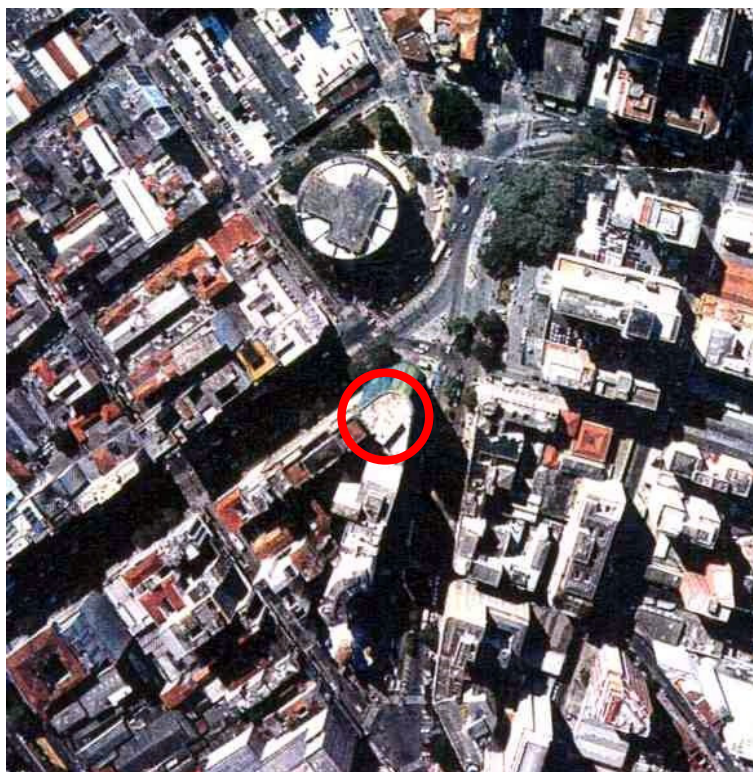
O edifício Montreal (figura 02), projeto do arquiteto Oscar Niemeyer, localiza-se na esquina da Avenida Ipiranga com a Rua Casper Líbero, no centro da cidade de São Paulo. O terreno tem 805 m<sup>2</sup>, com área total de pavimento, do 1º ao 10º andar, de 676 m<sup>2</sup> e do 11º ao 21º pavimento, 578 m<sup>2</sup>. O edifício possui 25 pavimentos, tendo no subsolo o hall de entrada e o térreo e sobreloja destinando ao comércio. O edifício é composto por 21 pavimentos com 230 apartamentos *kitchenettes* sendo 120 distribuídos do 1º ao 10º andar e 110 no 11º ao 21º pavimento. Fazem parte de seu escopo a casa de máquinas e a cobertura localizada no último pavimento.

Figura 02: Vista Aérea do Edifício Montreal e acessos  
Fonte: Arquivo do edifício Montreal

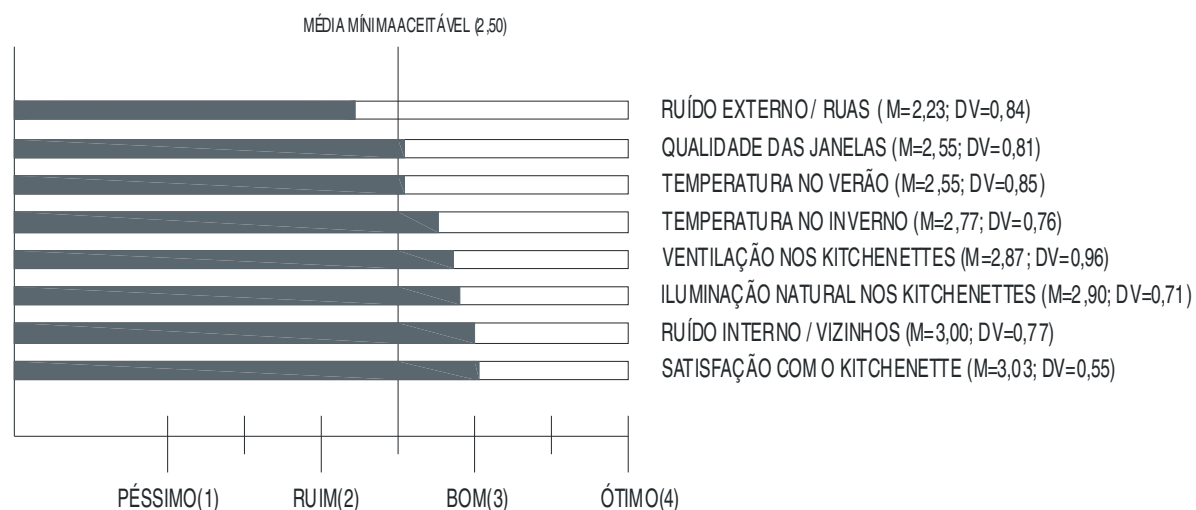
Figura 05: Diaframa de Pareto.

As questões 01 a 08 foram tabuladas utilizando-se o programa de computador Excel, com modelo padrão de quatro variáveis fornecido pelo Prof. Dr. Marcelo de Andrade Roméro (FAU/USP). Para formulação do diagrama de Pareto (FIGURA 05) os valores numéricos foram de “1” para péssimo, “2” para ruim, “3” para bom e “4” para ótimo. O “não se aplica” correspondeu ao “0” e não foi tabulado. A mínima média aceitável adotada foi de “2.5”.

Segundo o diagrama de Pareto (figura 05), a questão de pior desempenho para os usuários foi a interferência de ruídos da rua e área externa, com média de 2.23 e desvio padrão de 0.84.

As questões de melhor desempenho foram: iluminação natural, com média de 2.90 e desvio padrão de 0.71; interferência de ruídos dos vizinhos, com média de 3.00 e desvio padrão de 0.77; e avaliação da *kitchenette* em geral, com média de 3.03 e desvio padrão de 0.55.

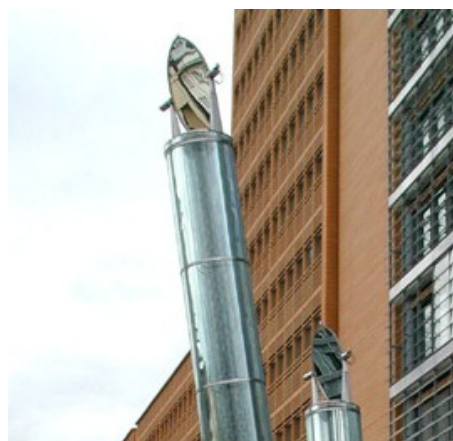
Figura 07: Perspectiva de pavimento tipo - Detalhe de tubulação para iluminação natural em átrio.  
 Fonte: Moisinho, 2002

O átrio central é fechado, não permitindo a entrada de iluminação na circulação interna do edifício. Assim, propõe-se a utilização de um condutor de luz natural, como o produto da 3M denominado

“Light Piper”, que conduziria a luz natural através de uma abertura na laje e a distribuiria por todos os pavimentos (VER FIGURA 07)
