182 - FAUUSP, São Paulo: Um Ícone do Modernismo Brasileiro com Lições e Questões Sobre o Desempenho Ambiental da Arquitetura

Fauusp. Sao Paulo: an Icon of Brazilian Modernism with Lessons Regarding the Environmental Performance in Architecture

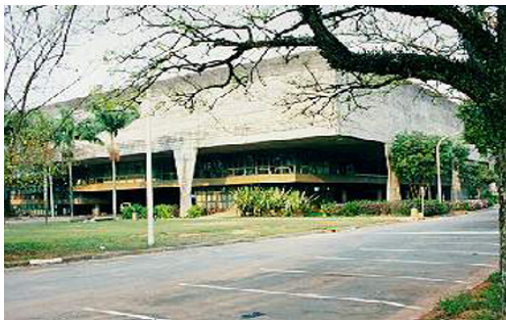
Figura 1: FAUUSP, vista externa das orientações noroeste e sudoeste. Figura 2: praça interna da FAUUSP, com entradas e acesso para as rampas à esquerda.

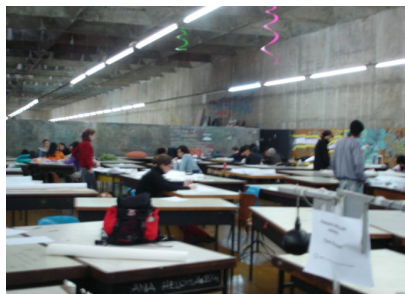
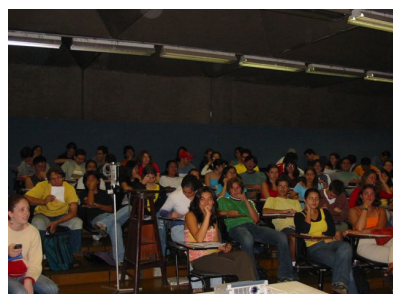
Dois espaços foram selecionados para a avaliação ambiental: o estúdio com orientações sudoeste e noroeste, localizado no canto da “caixa de concreto”, e o anfiteatro no meio das salas de aula. A escolha foi pautada nas características espaciais, particulares desses espaços, e suas condições de ocupação e de exposição à insolação. Todos os estúdios são ocupados durante todos os dias da semana, contudo, a sala escolhida é a única ocupada por todas as manhãs e tardes da semana. Características dos espaços: Estúdio: nível 8,5 m, 32 m de comprimento por 1m7 de largura, 5 m de altura e 72 domos originais (fig. 5), Anfiteatro: nível 9,5 m, 17 m de comprimento por 11 m de largura e 3,65 m de altura, com 24 domos originais pintados em cor escura. A fim de criar um ambiente apropriado para a projeção de imagens, os domos foram pintados de branco por fora e de preto por dentro em todas as salas de aula (fig. 6). A escolha das cores foi coerente com questões de desempenho térmico da sala.

Figuras 5 e 6: no alto – estúdio, acima – anfiteatro durante avaliações ambientais: medições e aplicação de questionários.

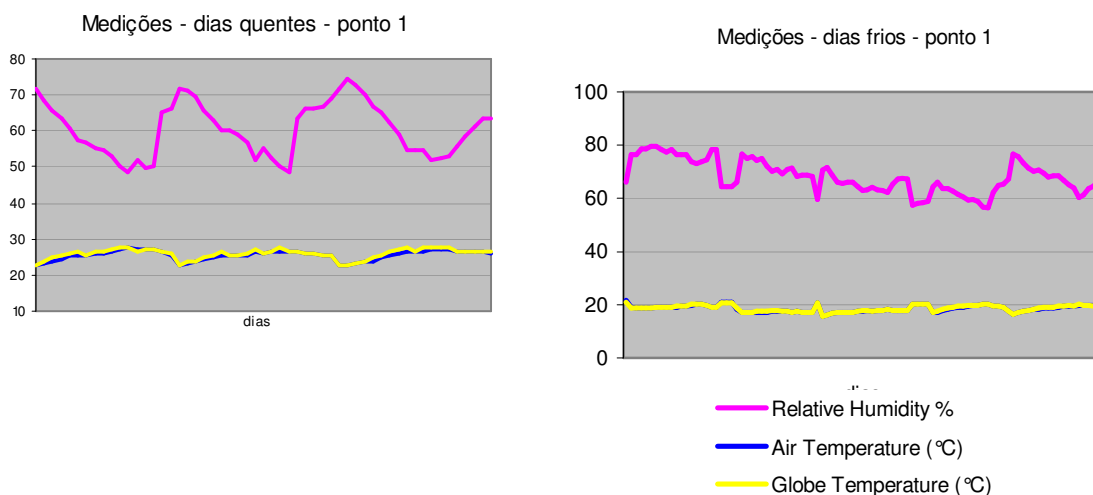
Dias quentes: comparando os resultados dos dois espaços, as medições durante os dias quentes demonstraram uma variação de temperatura de 5°C. Dos três pontos, o ponto 1 apresentou os maiores valores de temperatura de ar e de globo: 27,9°C e 29,5°C, respectivamente, às 14:00 (fig. 7). De acordo com os dados registrados, a umidade relativa inicial representa valores elevados de umidade absoluta o que chama atenção para o desconforto térmico e a necessidade de ventilação. Contudo, em todos os pontos, a diferença entre as temperaturas de ar e de globo não foi maior que 2°C, o que revela que na altura dos usuários, o ganho de calor por radiação pela cobertura não afeta o conforto térmico diretamente. Vale ressaltar que durante as medições dos dias quentes, o céu estava parcialmente nublado, o que é uma condição típica de São Paulo, mas que ao mesmo tempo não revela as condições extremas de dias quentes, às quais o edifício está exposto em dias de céu claro, quando a transmissão de radiação solar é substancialmente maior. Esse fato deve ser observado particularmente nos estúdios, o que não acontece nas salas de aula, onde os domos foram pintados por dentro e por fora.

Com relação à umidade relativa, os resultados são o oposto. Os valores são maiores no ponto 3 (anfiteatro) do que nos outros dois pontos (estúdio). Isto é uma consequência de deixar as portas fechadas no anfiteatro durante o período de ocupação. Da mesma forma, esses resultados revelam que a estratégia de ventilação natural entre as aberturas no piso e as da cobertura não funciona como deveria, nos dias quentes. Ao mesmo tempo, nos estúdios, a comunicação entre os vários ambientes que cria um volume contínuo, permite um fluxo de ar mais constante. Dias frios: as medições mostraram pequenas variações de temperatura no período. Como nos dias quentes, a diferença entre as temperaturas de ar e de globo foi irrelevantes, o que era esperado devido à redução de radiação solar nesta época do ano. No ponto 1, centro do estúdio, os valores mais baixos de temperaturas de ar e de globo registrados simultaneamente foram 15,6°C (fig. 8), ao passo que a umidade relativa variou de 79,6% a 57,4%. No anfiteatro (ponto 3), as temperaturas caíram: as mínimas para a temperatura do ar e a de globo foram 14,8°C e 15,2°C, respectivamente, com alta umidade relativa, alcançando 78,7%.

Figuras 7 e 8: temperatura do ar, temperatura de globo e umidade relativa no estúdio.

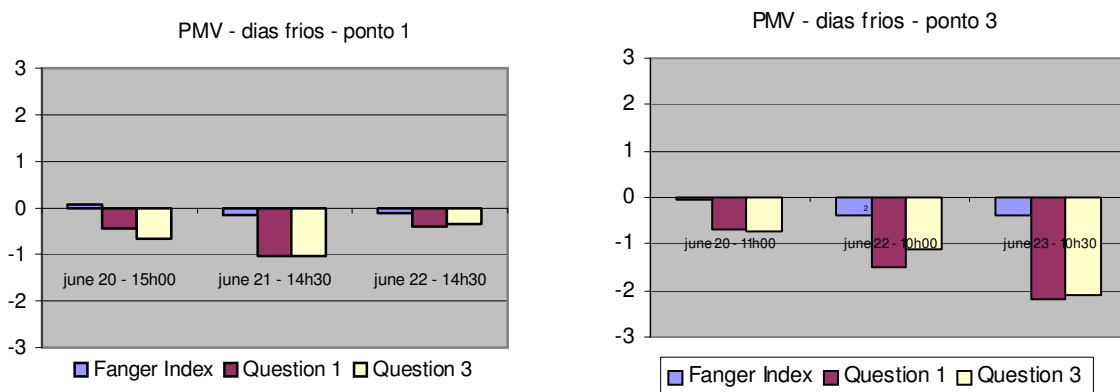
Figuras 11 e 12: PMV calculado com dados de medições e de acordo com respostas dos usuários durante dias frios para pontos 1 e 3. As respostas incluem as questões 1 e 2 do questionário.
