82 - Procedimentos para Avaliação Pós-Ocupação (APO) de Edifícios Escolares: O Caso da E.E. Fernando Gasparian, na cidade de São Paulo

ISSA, Máira Piccolotto (1); POLTRONIERI, Julyane Pereira (2); ORNSTEIN, Sheila Walbe (3)

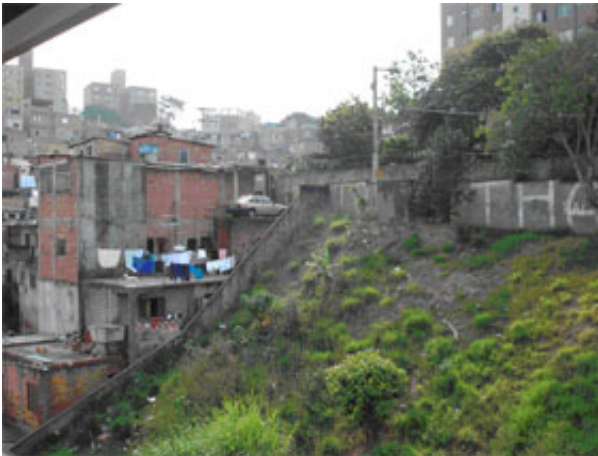
Figura 2: Talude e entorno da E.E. Gasparian.

O edifício que abriga a Escola Estadual Fernando Gasparian (Ver Fig.1) possui como vizinhança próxima habitações informais e/ ou auto construídas (Ver Fig.2) provenientes da indevida ocupação da área e, apresenta também, condomínios de apartamentos de padrão médio, conferindo ao local realidades sociais distintas.

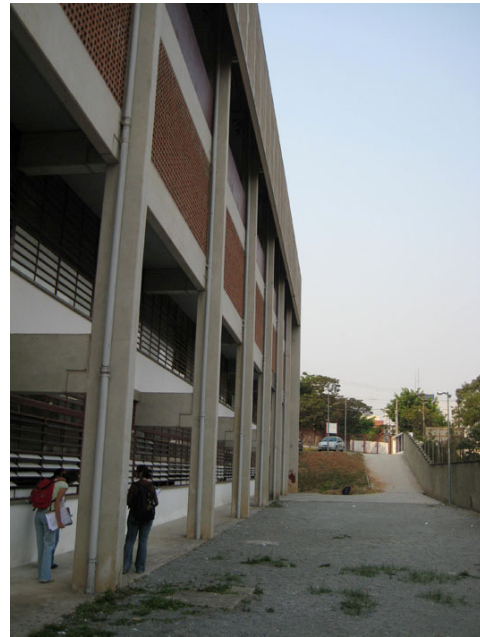
Figura 3: Fachada da E.E. Gasparian.

Esta escola, ocupada no começo do ano de 2006, apresenta uma área construída total de 4.800 m², onde estão dispostos, em seus quatro andares, os seguintes ambientes: 15 salas de aula, refeitório, cantina, quadra de esportes coberta (Ver Fig.4), mezanino, administração, salas auxiliares de computação, leitura e atividades didáticas. Estes ambientes buscam atender os 1.800 alunos distribuídos entre o ensino fundamental (Ciclo II) e o ensino médio, sendo ministrados, respectivamente, nos períodos matutino e vespertino, e matutino e noturno. As atividades pedagógicas são ministradas por 50 docentes, também distribuídos nos três períodos. O edifício é composto por elementos estruturais pré-moldados em concreto (Ver Fig.3), sendo esta uma tendência construtiva para o caso dos edifícios escolares promovidos pelo Governo do Estado de São Paulo, visando garantir a estabilidade da edificação com um tempo de execução altamente otimizado. Assim, de acordo com as diretrizes da FDE (<http://www.fde.gov.br>), a estrutura da escola foi definida a partir de uma modulação de 7,38 x 7,2 m, seguindo preceitos de custo versus benefícios, determinando espaços adequados para as atividades, mas com corredores centrais pontuados por pilares.

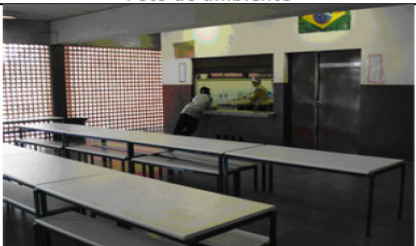
Figura 5: Exemplo de ficha de avaliação da percepção, aplicado no refeitório da EE Fernando Gasparian.

Durante a aplicação destes instrumentos, realizou-se, também, o preenchimento das Fichas de avaliação da percepção dos ambientes (instrumento de observação), que consiste na utilização de fichas com espaços específicos (baseadas em SANOFF, 2000) a serem preenchidas '*in loco*' pelos especialistas, no caso de cada ambiente visitado, de forma a verificar aspectos físicos e o modo de utilização destes (Ver Fig.5).

Notas	
<ul style="list-style-type: none"> - O acesso para o exterior é próximo, mas possui impedimento por grades. - A distribuição das mesas e bancos dificulta a passagem e a saída dos que estão sentados, principalmente nas mesas do canto.

Outros Aspectos	
Número de pessoas: 160	
Usos: Realizações de refeições.	
Tempo de uso: 30 minutos.	
Padrões de movimento: Permanência média.
