113 - Acessibilidade em Espaços Públicos: o Caso da Requalificação Urbana do Centro e da Orla de Maceió

BITTENCOURT, Leonardo S.¹; BRANDÃO, Luiz Felipe L. M.²; PEIXOTO, Gabriella Vasconcelos³

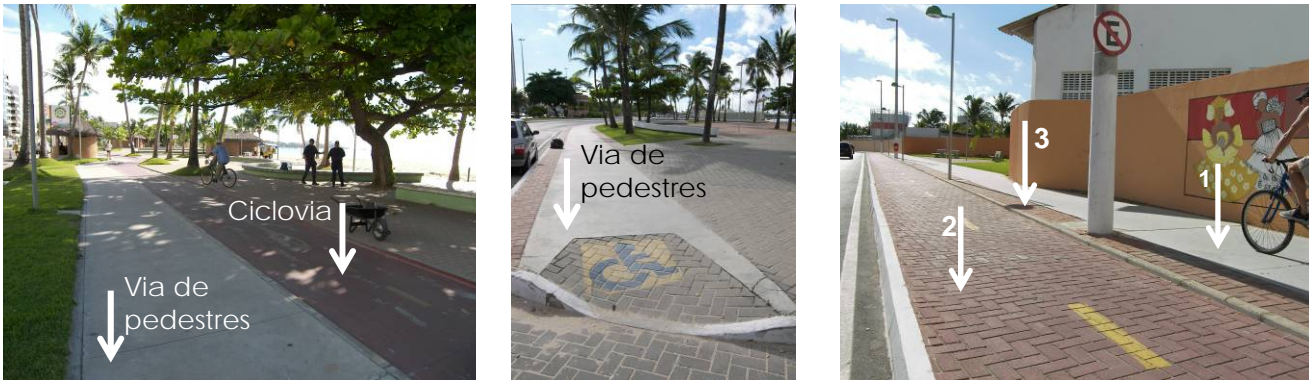
As faixas diferenciadas para as categorias: pedestres, serviços e ciclistas favorecem a redução de conflitos que poderiam ocorrer (figura 9). Apesar de alguns problemas identificados quanto a esta questão (em seguida comentados), a iniciativa se mostra relevante para disseminar a importância do espaço voltado exclusivamente para o pedestre, livre de obstáculos fixos ou móveis.

Figuras 7 e 8: Rotas de pedestres livres de obstáculos e tratadas de forma integrada no projeto.

Figura 9: Vistas das faixas para pedestres (1), ciclistas (2) e serviço (3) em diferentes trechos da orla.

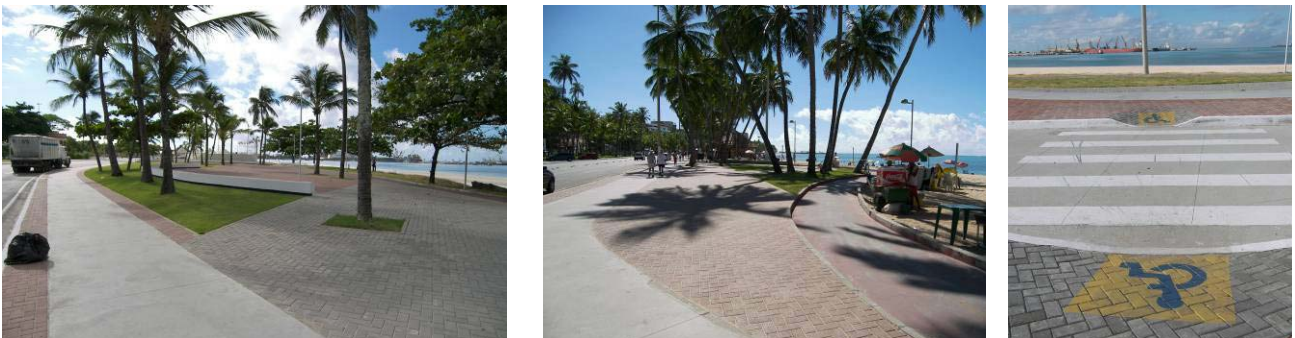
Áreas livres e com pisos nivelados foram consideradas e valorizadas pelo projeto (apenas a ciclovia é mais baixa em relação ao piso), potencializando a capacidade do portador de mobilidade reduzida de locomover-se (observar figuras 10 e 11).

Conforme as especificações da NBR-9050 (ilustrada na figura 4), algumas seqüências de rebaixamento de guia e faixa de pedestre apresentam o desenho e execução adequados (figura 12), apesar da incipiente sinalização (comentada adiante).

Figuras 10 e 11: Espaços amplos e nivelados, favorecendo a liberdade e a autonomia de locomoção dos Portadores de Mobilidade Reduzida.

Figura 12: Rampa em conformidade com a norma vigente e a continuação da rota através da faixa de pedestre.
