14 - Desempenho Funcional de Centros de Diagnóstico: Um Estudo de Caso em Campinas

THOMAZONI, Andrea D'Angelo Leitner (1); ORNSTEIN, Sheila Walbe (2)

O Estudo de Caso

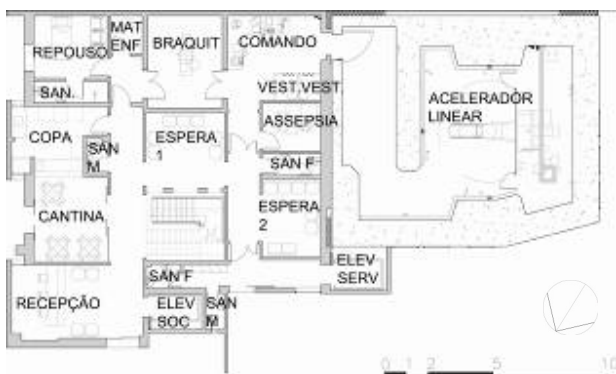
Figura 3- Planta pavimento térreo.

Na implantação, os acessos principal e secundário são bem definidos. Entretanto, não há área de estacionamento ou embarque/desembarque para ambulância, uma vez que esta foi ocupada pela subestação de energia. O pavimento térreo é destinado ao tratamento de radioterapia, embora a cantina atenda também, aos demais pavimentos. O primeiro pavimento também se integra à unidade da radioterapia, abrangendo as áreas de baixo fluxo de pacientes, mais voltadas para funcionários. O segundo pavimento é caracterizado por salas de exames voltadas ao público feminino; é o pavimento com densidade de ocupação mais elevada. No terceiro pavimento são realizados os exames da medicina nuclear. O PET/CT (tomografia por emissão de pósitrons e tomografia computadorizada) pressupõe a presença da sala quente (com revestimento em chumbo, para manipulação do rádio-fármaco), sala de repouso, além de vestiários, da sala de comando e do próprio equipamento. Possui também, auditório que atende a todo o edifício.

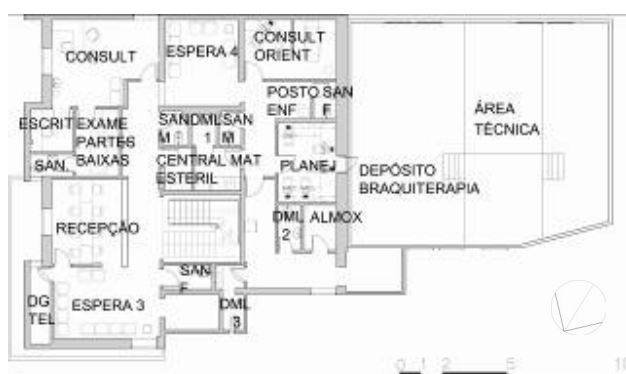
Figura 4- Planta primeiro pavimento

O edifício foi avaliado do ponto de vista funcional em seus quatro pavimentos, no período de Novembro de 2007 a Fevereiro de 2008, perfazendo cinco visitas ao local. Trata-se de uma ampliação feita a partir de uma casa de dois andares, não seguindo uma modulação como a maioria dos edifícios da área médica. A adaptação de uso gerou problemas estruturais (vigas invertidas, pilares e vigas reforçados, juntas de dilatação, recalque diferencial), que atingiram principalmente o primeiro pavimento, onde se dá a transição da antiga casa para os pavimentos superiores.

Até 2005, o edifício era uma casa de dois pavimentos que sofreu adaptações e ampliação, originando o centro de diagnósticos α . O imóvel possuía a área construída de 368,11 m². Sendo a casa original um sobrado, o térreo e o primeiro pavimentos sofreram maiores impactos das mudanças estruturais. O alinhamento dos eixos antigos e novos provocou algumas vigas percorrendo o vão lado a lado, que, por sua vez, provocam rachaduras pela diferença de dilatação; restaram vigas invertidas no primeiro e no segundo pavimentos, dificultando acessos e expansões, obrigando a instalação de rampas. No lugar da edícula foi construída uma grande câmara de concreto para o acelerador linear, cuja estrutura se dilata e recalca diferentemente do resto do edifício, gerando rachaduras. As mudanças envolvidas pressupunham que o edifício deveria ser estanque, possuir vãos e circulações maiores e cargas acidentais diferentes, além da própria verticalização.
